ひまわり便り

三重県 H保育園様 園庭足洗い場改修工事 撮影 2015年夏

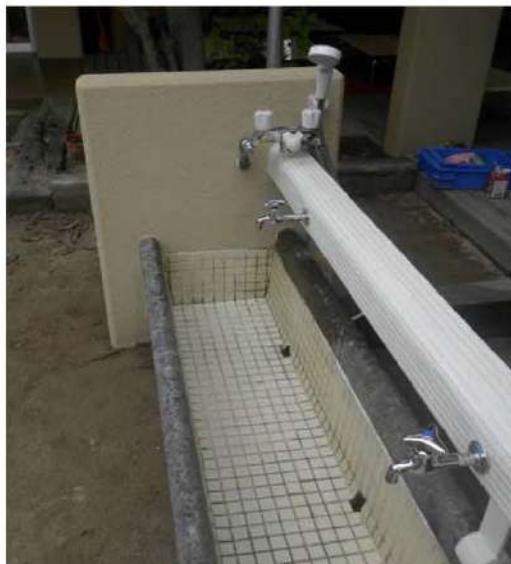
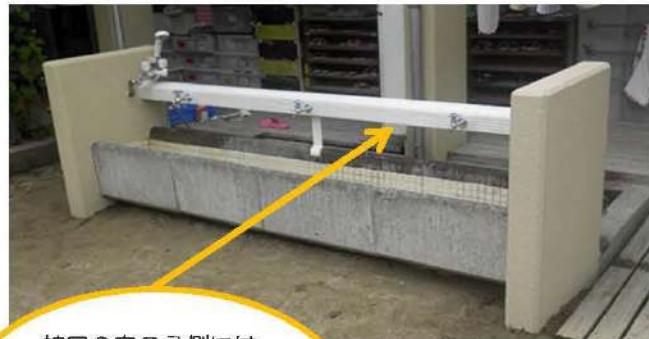
蛇口の向こう側には
壁が無いので、足洗
いの様子がよく見え
ます。

- ①写真の裏側は足洗い場になっています。子どもが見えない死角にならないように空中にパイプが浮かんだ構造になっています。
- ②改修前も上記の目的で同じような空中を通す仕組みでしたが、単純にパイプのみを通していた為変形や漏水する事がありました。そこで内部に鉄骨を入れて補強しました。そのままですと見た目が味気ないので、表面はタイルを張っています。
- ③横の壁には2ハンドルのシャワー金具があります。サーモスタット付きは、冬場の凍結で破損する可能性が高い為、こちらのタイプを採用しました。ただし給湯温度は子どものやけど防止を考えて、40度以下で設定しております。
