雨漏れもいろいろ

今回は様々な雨漏れの原因について、ご報告いたします。

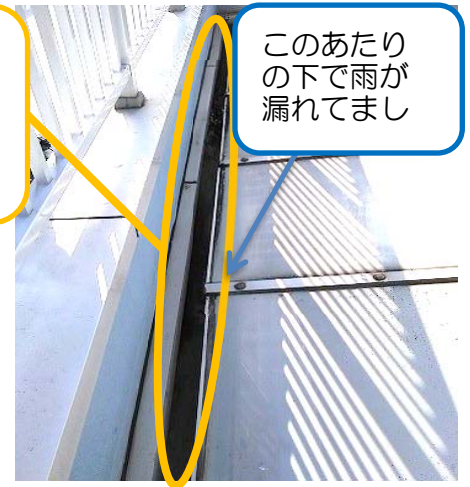
プレイルームのトップライトです。
普通の雨なら漏れないですが、ゲリラ豪雨があると漏れるとのこと。
原因は排水溝が落ち葉等で詰まったため豪雨があると、水が溜まって防水の劣化した部分より漏れていた事でした。
今回は、落ち葉やゴミを取り除いて改善されました♪

このあたり
の下で雨が
漏れてまし

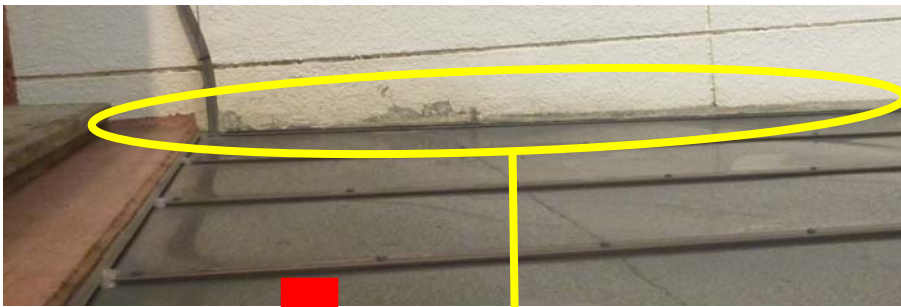
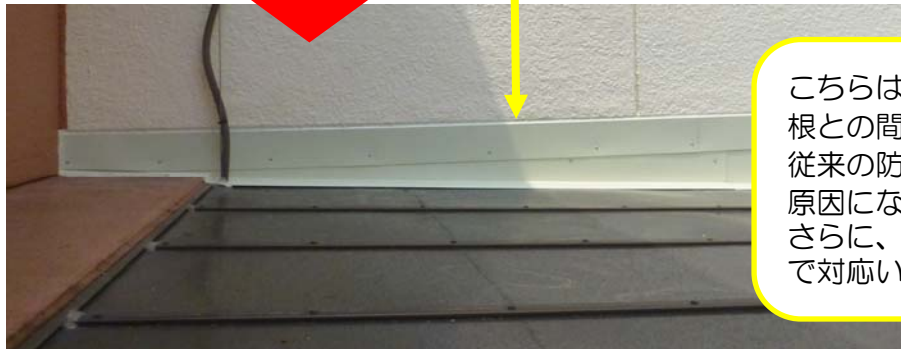
こちらは、テラス屋根です。壁とテラス屋根との間から漏れてました。
従来の防水シーリングのみですと、劣化の原因になりますので
さらに、金属保護カバー&防水シーリング
で対応いたしました♪
