2025年2月 No.114

ひまわり便り

園庭のボルダリング遊具

株式会社ひまわり
保育園改修工事

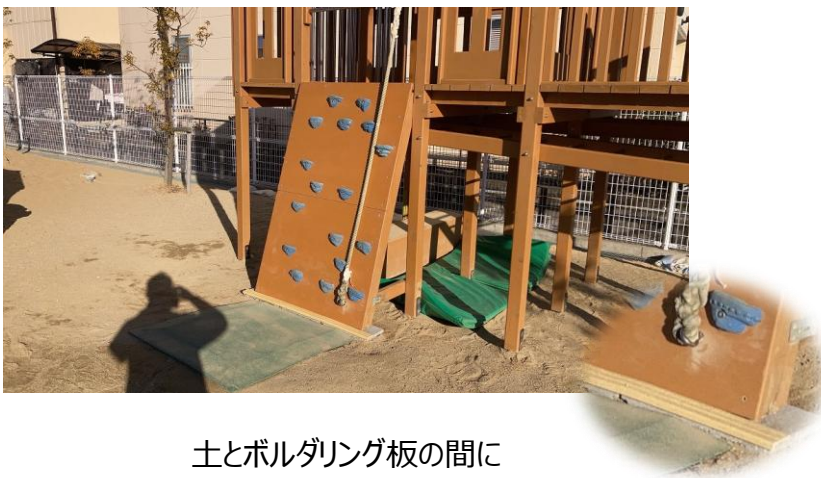
土とボルダリング板の間に
コンクリート板を挟みました

板の足元、土の上にコンクリート板を置き、土に直接触れないことで板が湿らないこと。そして板は屋外仕様に耐えられる合板にしたことです。

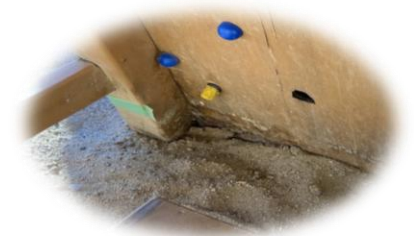
園庭に作った、ボルダリングの板が設置後2年半で腐ってきてしまいました。

原因は、板の足元を地面に埋めたことにあります。

板が腐ってしまっています 🐱
